添付資料

検査写真

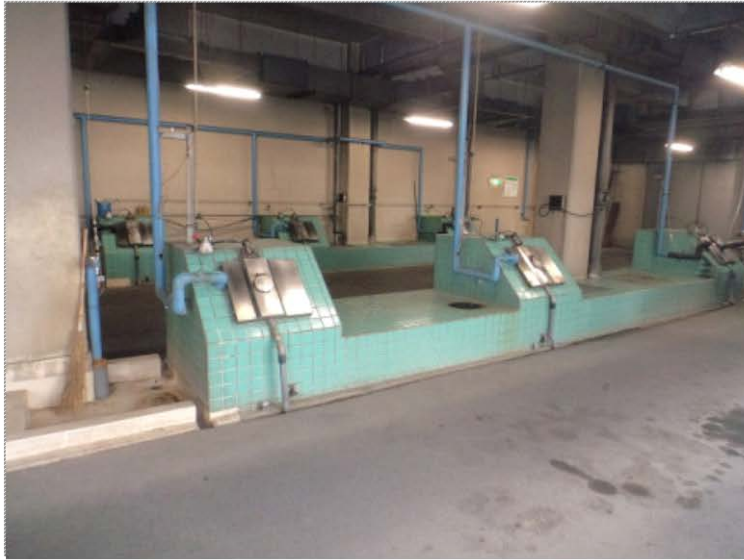
投入口

支障は認められない。

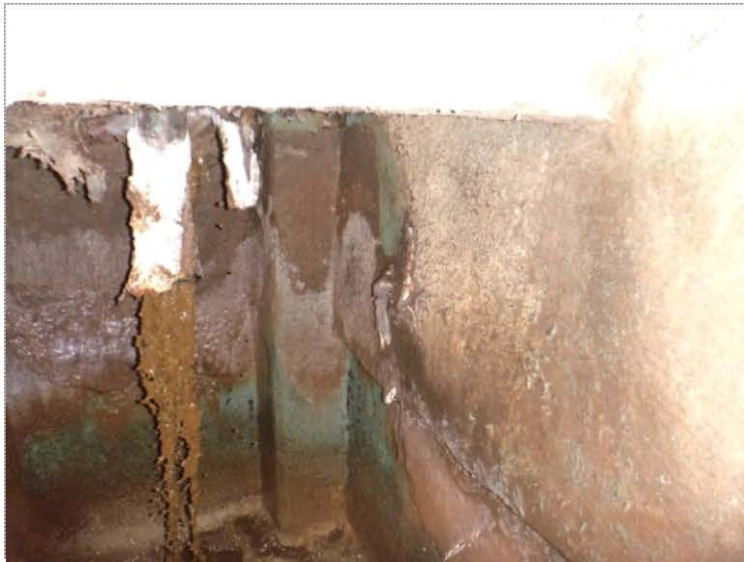
消化槽入口

槽内の塗膜の劣化が認められる。

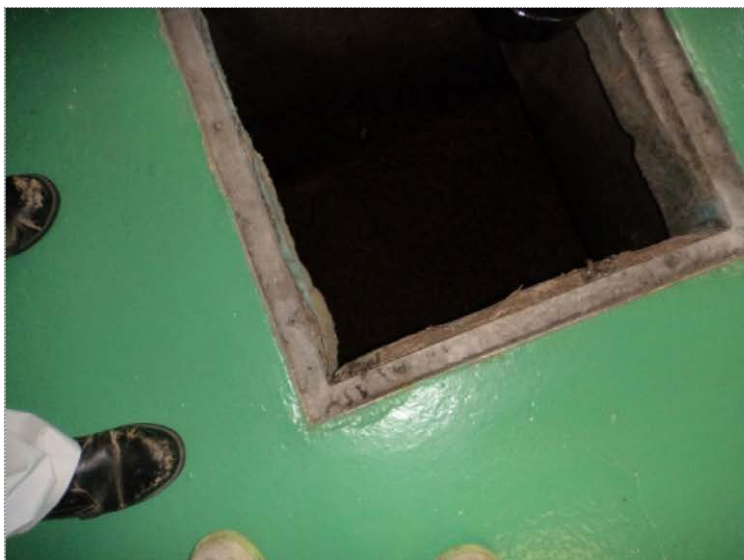
消化槽 1

開口部の塗膜に剥離が認められる。

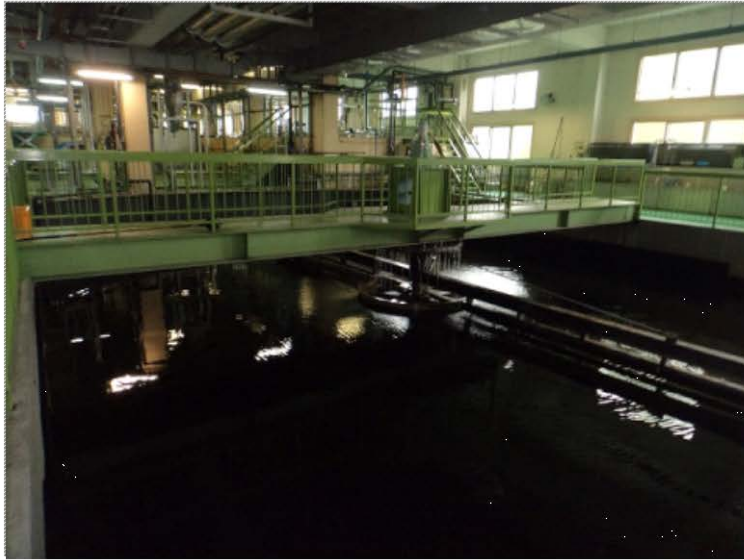
第2沈澱槽

配管・シリンダー部劣化。

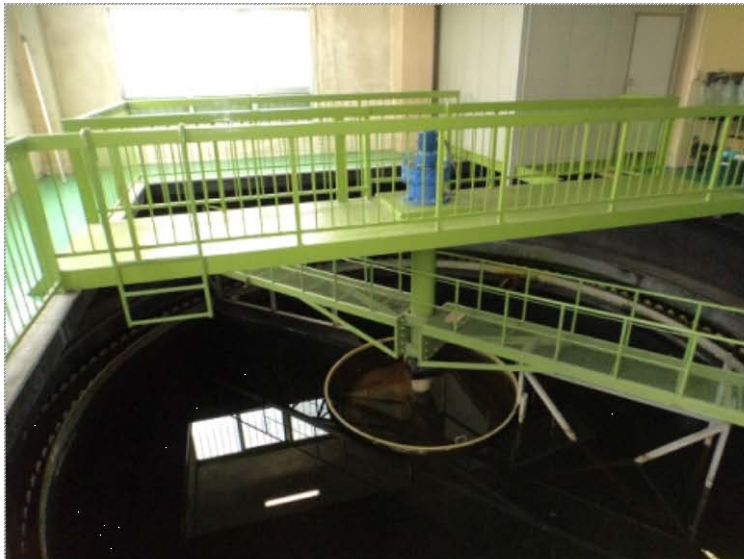
凝集沈澱槽

支障は認められない。

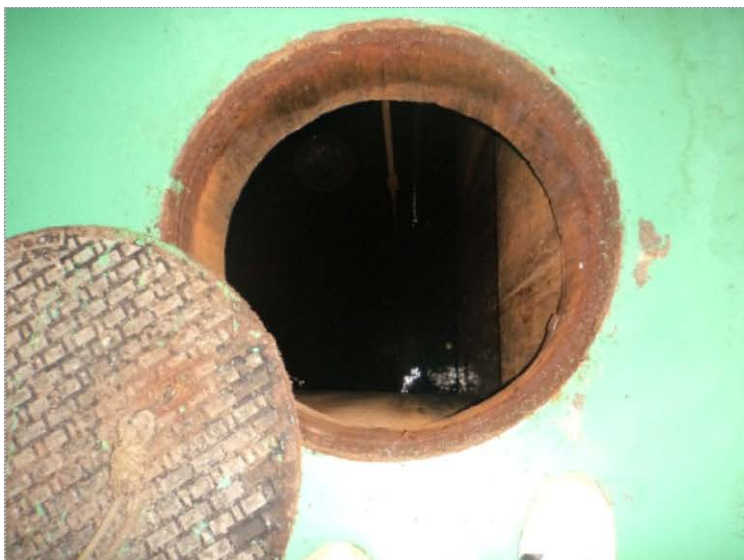
接触槽

マンホール枠の老朽化が認められる。

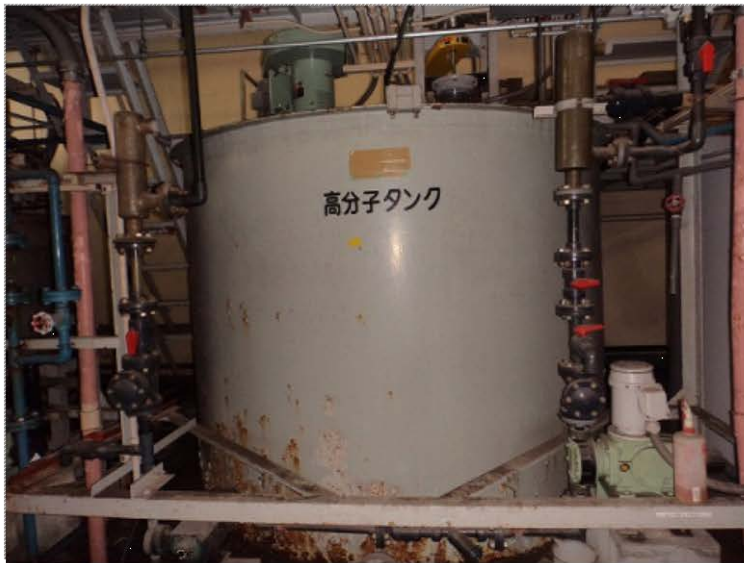
高分子タンク

外壁に腐食が認められる。

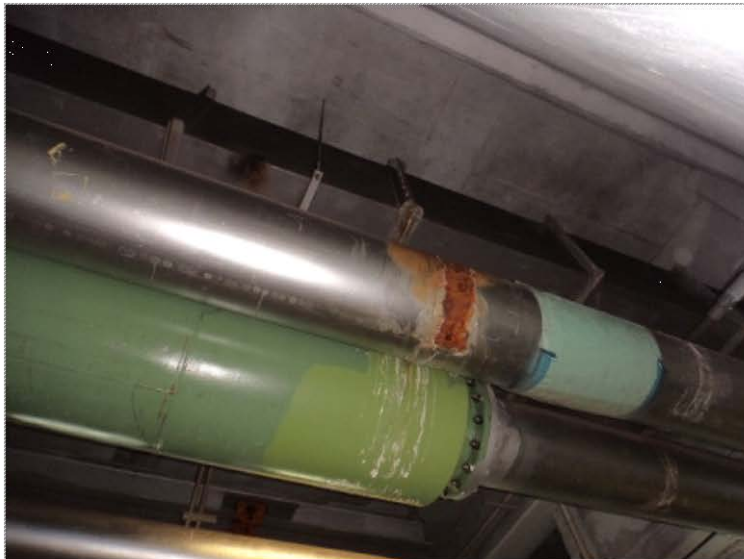
ファンダクト

ダクトからの漏水によりブ  
ロワ配管に腐食。

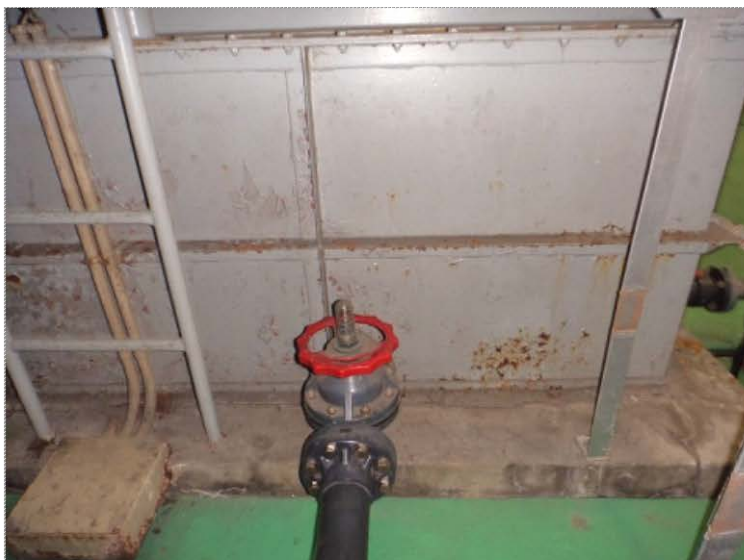
中濃度洗浄塔

外板に腐食が認められる。

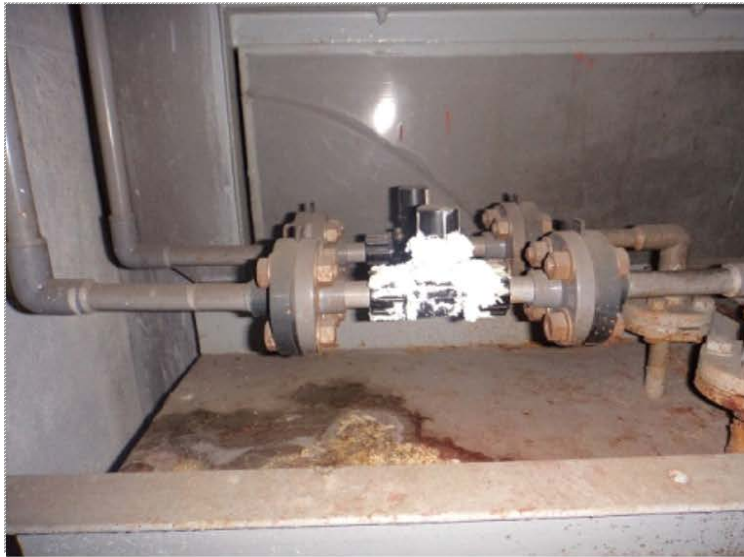
中濃度洗浄塔

苛性注入ポンプ背圧弁に液漏れの痕。

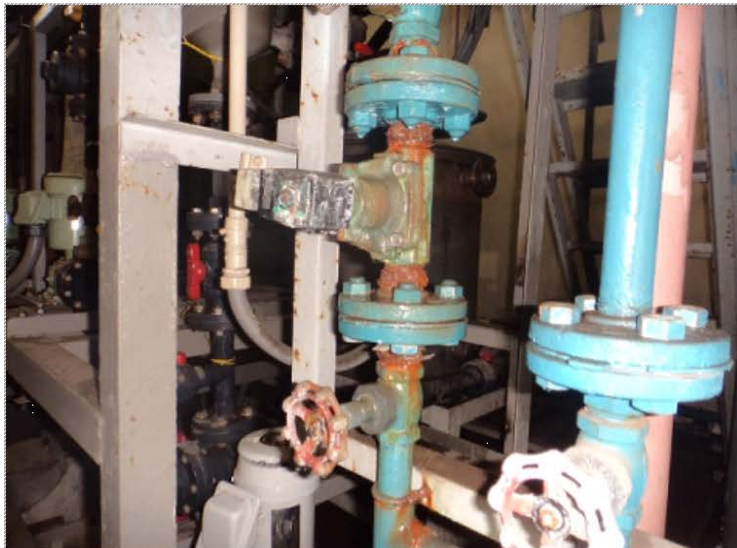
高分子タンク給水配管

結露による腐食が認められる。

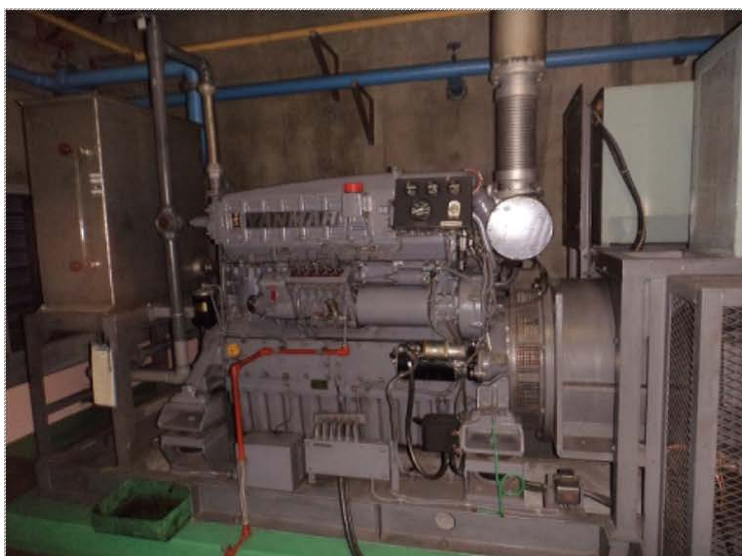
非常用発電機

老朽化している。

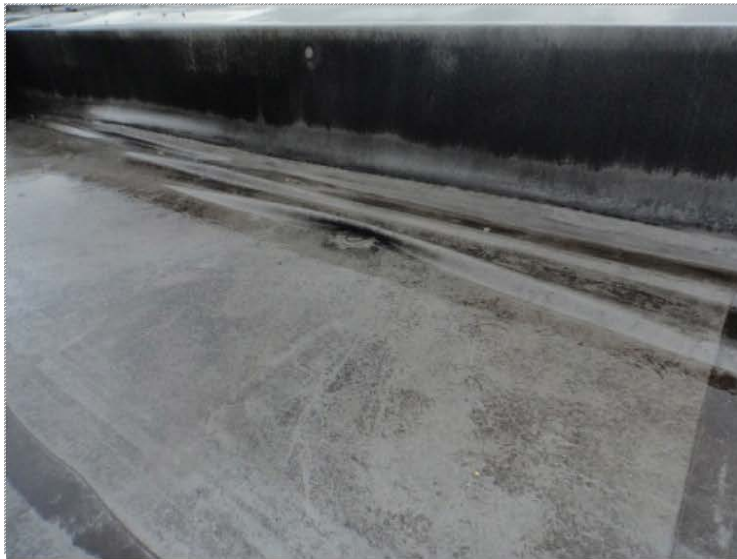
処理棟屋上

防水シートの劣化が認められる。

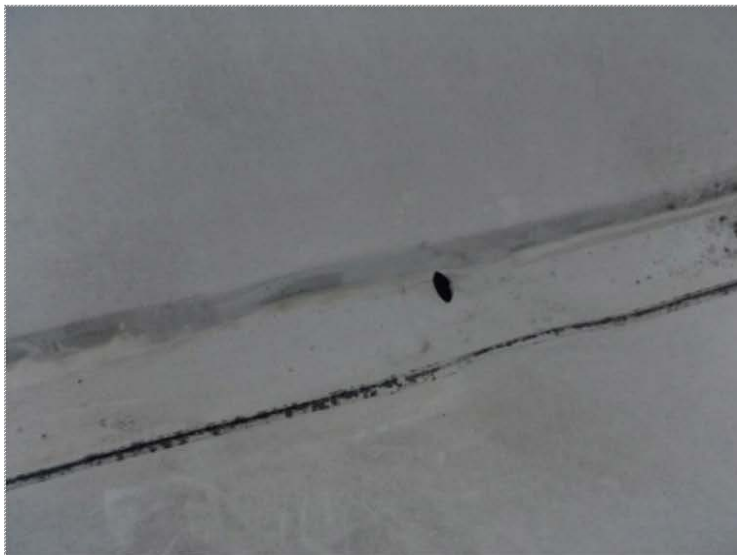
処理棟屋上

防水シートの亀裂が認められる。

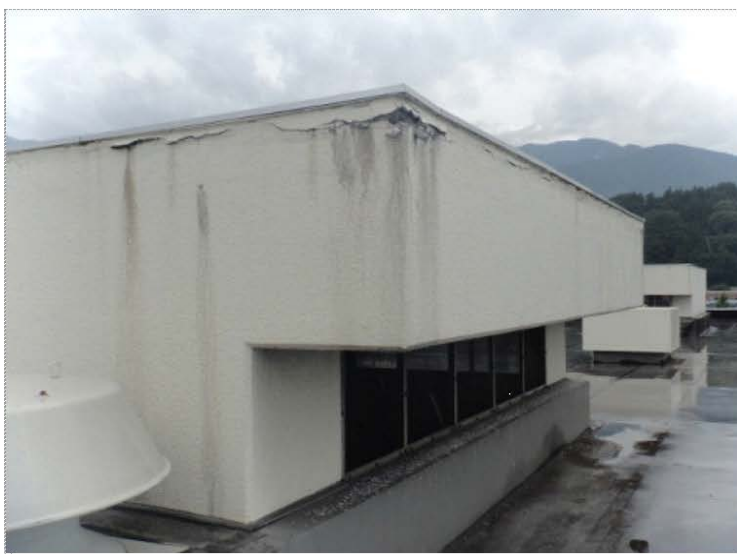
処理棟屋上

コンクリート部にクラックが発生。

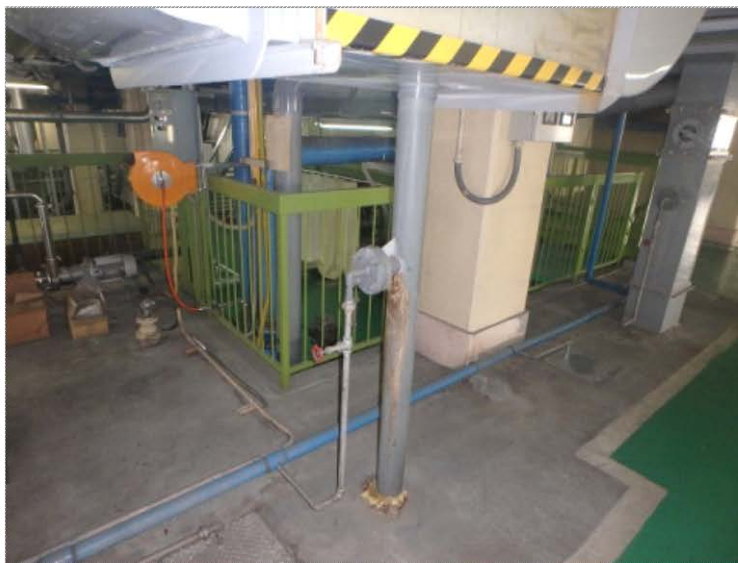
消化槽室臭気ダクト

溶接部からの液漏れ

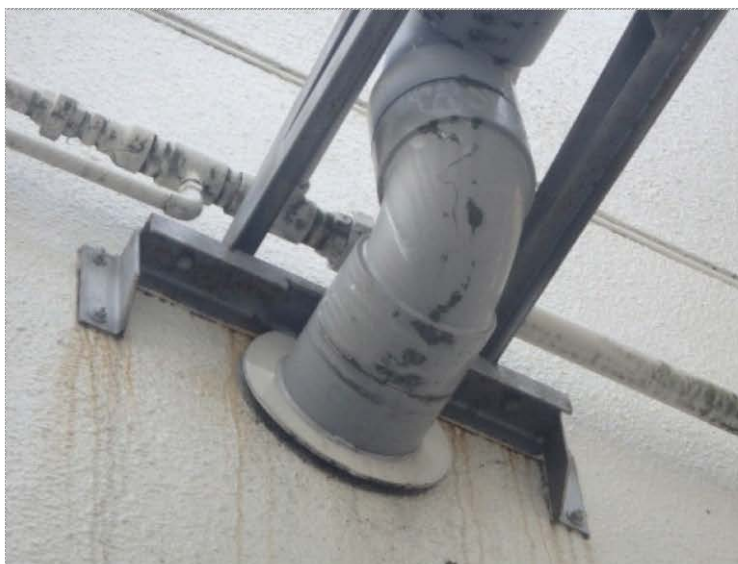
放流ポンプ室ダクト

壁貫通部に間隙

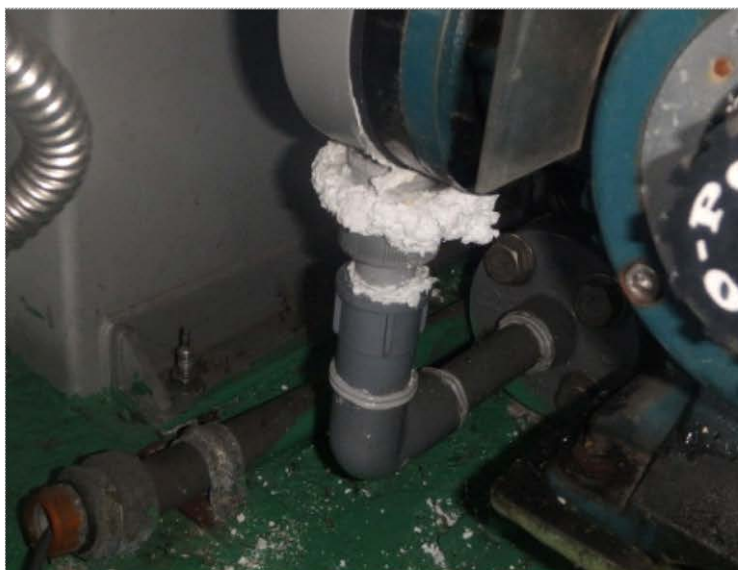
ラメラ再利用設備

苛性供給ポンプ

液漏れ痕

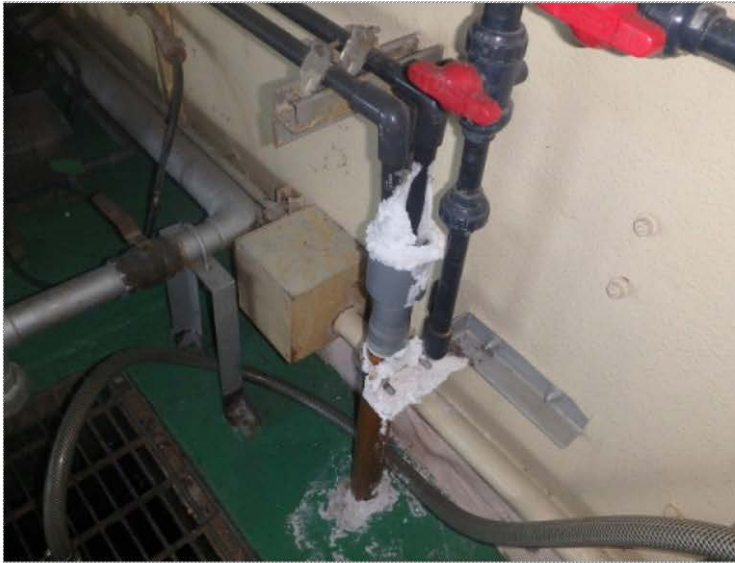
| 凝集沈殿処理 |

| 苛性注入口 |
| 苛性の液漏れ |

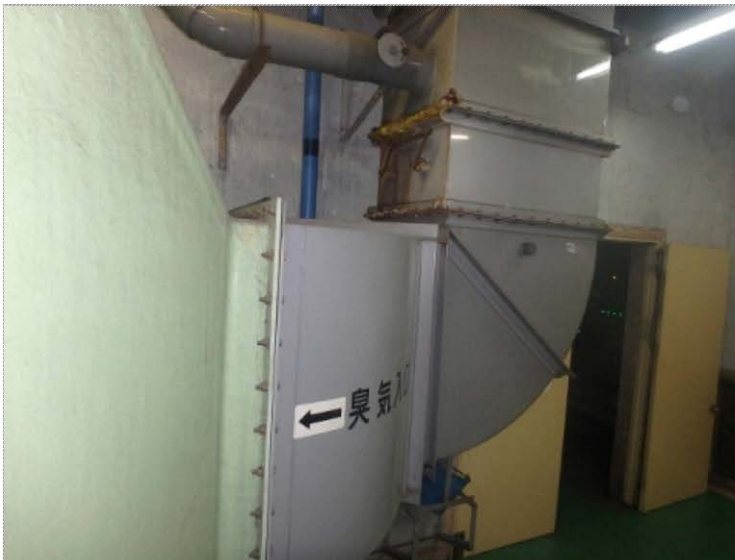
| 中濃度脱臭塔入口 |

| 液漏れ痕及び腐食 |

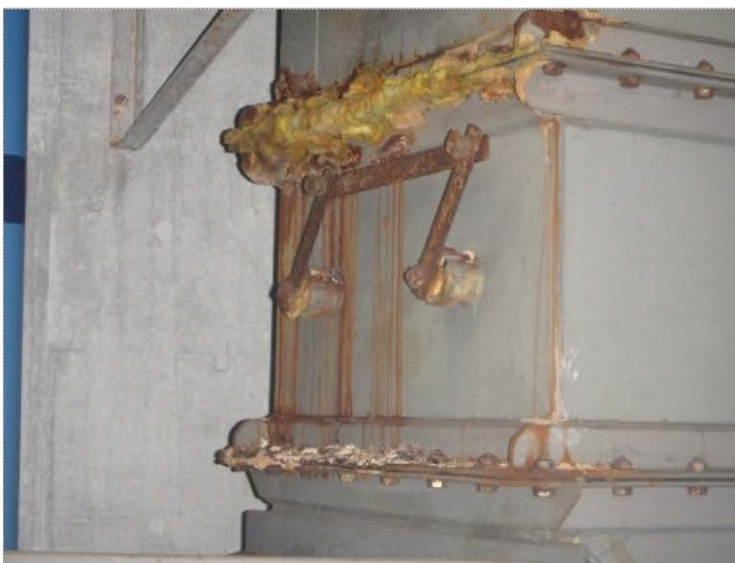
| 中濃度脱臭塔入口 |

| 液漏れ痕及び腐食 |

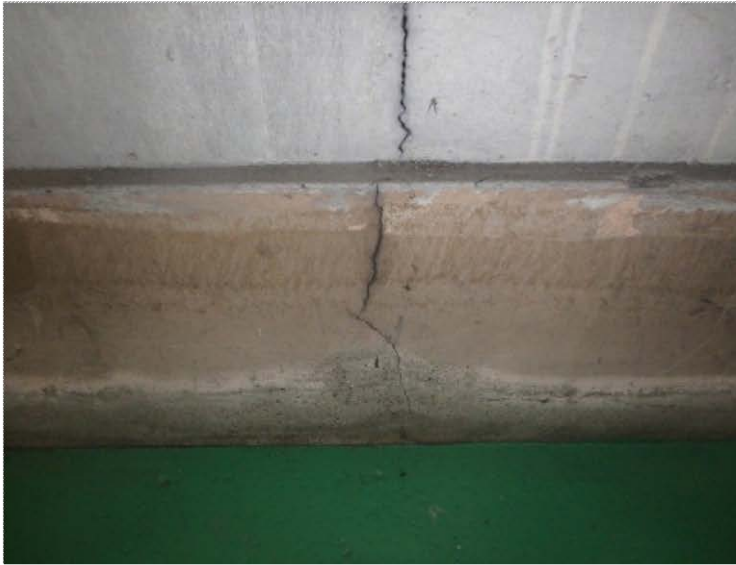
脱臭設備室壁面

クラックの発生

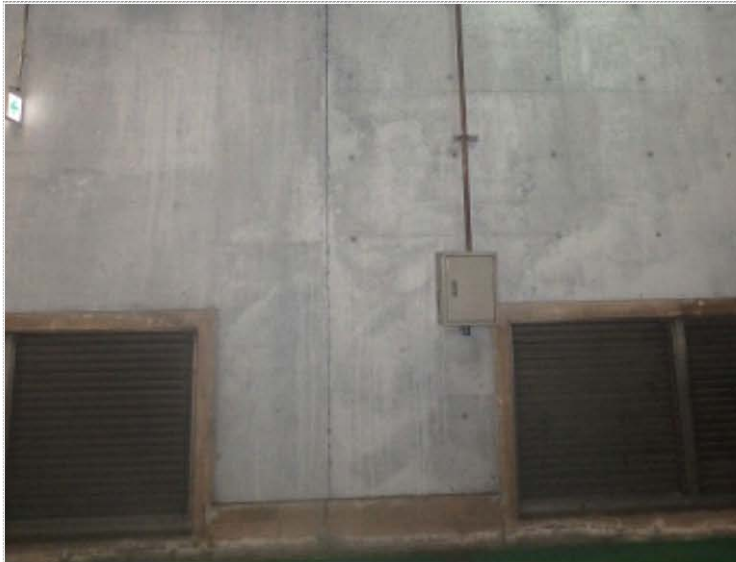
脱臭設備室壁面

クラックの発生

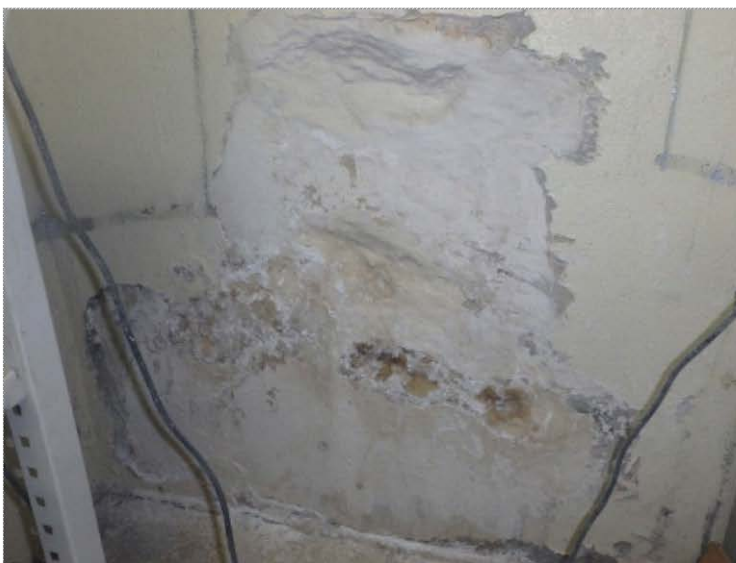
沈殿槽外壁

漏れ痕

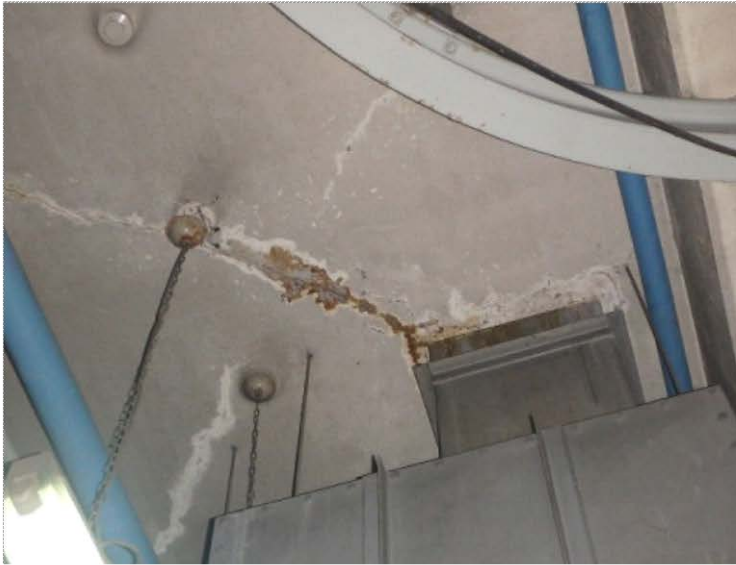
| 薬注室天井 |

| 漏れ痕 |

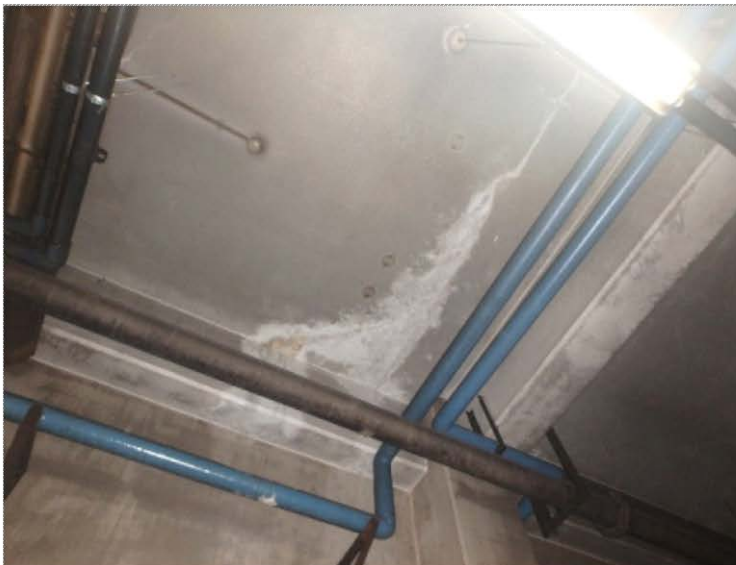
| 投入室天井 |

| 漏れ痕 |

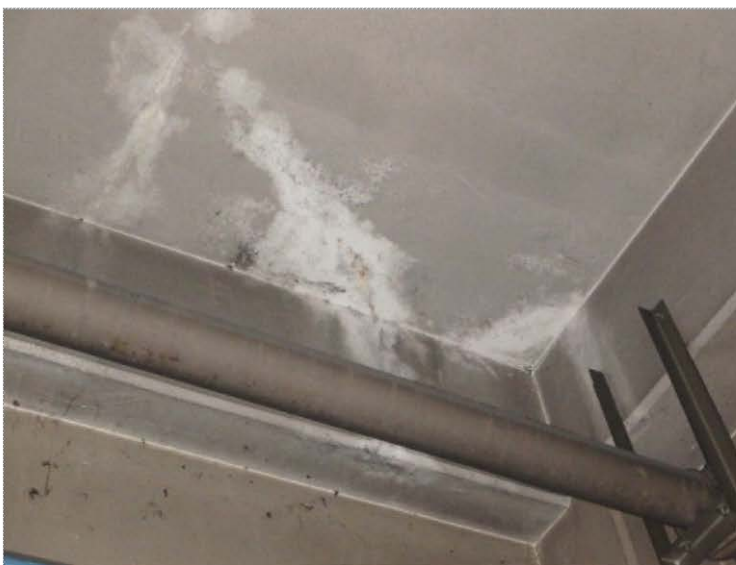
| 投入室天井 |

| 漏れ痕 |
